RESCATE PATRIMONIO HISTÓRICO REGIONAL PUENTE COLGANTE EN
RÍO RUBENS

TRABAJO DE TITULACIÓN PARA OPTAR AL TÍTULO DE
CONSTRUCTOR CIVIL

Punta Arenas, Chile
2008

INSPECCIÓN Y EVALUACIÓN DE DAÑOS DEL PUENTE COLGANTE RUBENS

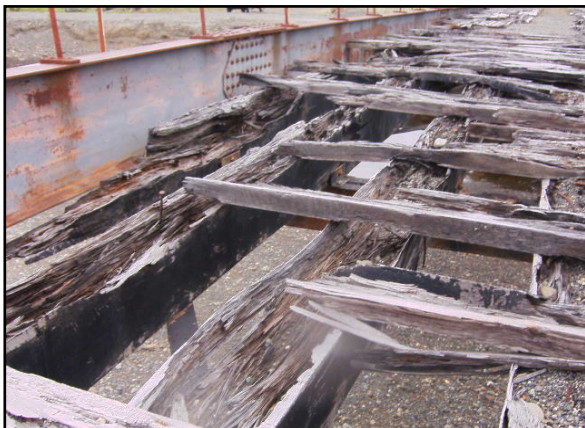
Fotografía 3.11.

Deterioro costado norte del puente.

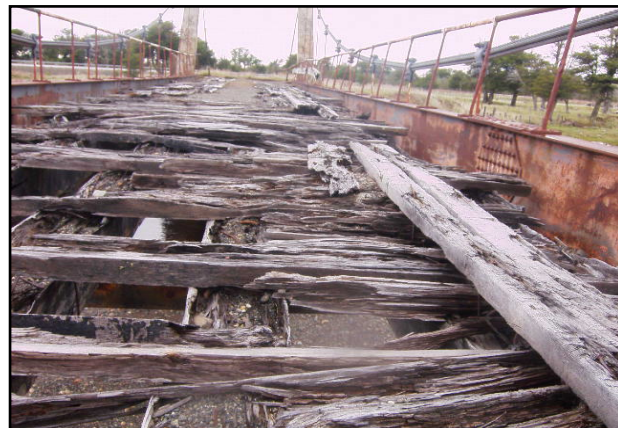
Fotografía 3.12.

Deterioro costado sur del puente.

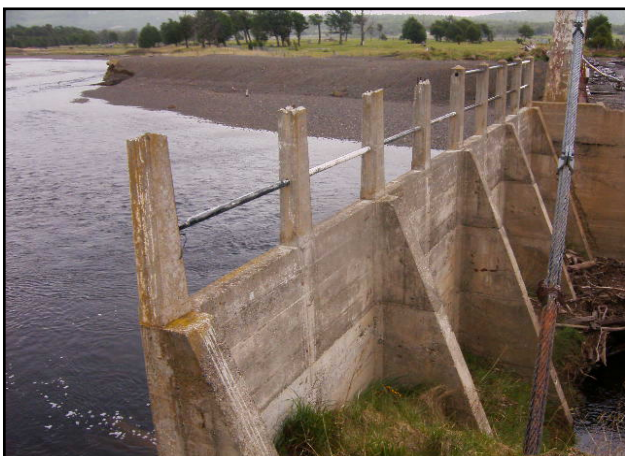
Fotografía 3.13.

Detalle estribo sur donde se observa falta de pasamano metálico y rotura de hormigón en pilares de barandas.

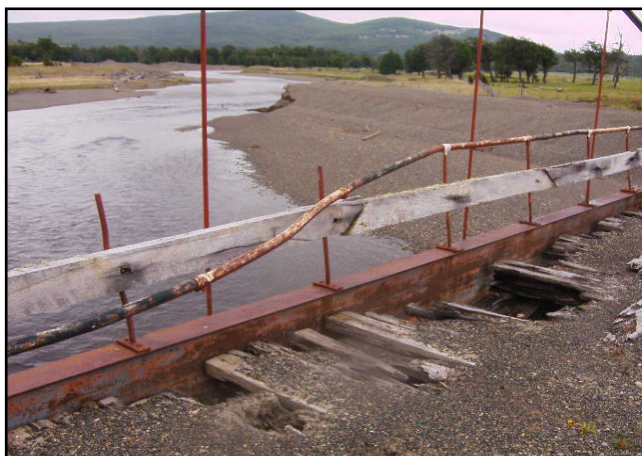
Fotografía 3.14.

Falta de verticalidad y horizontalidad de la estructura metálica que conforma la baranda.

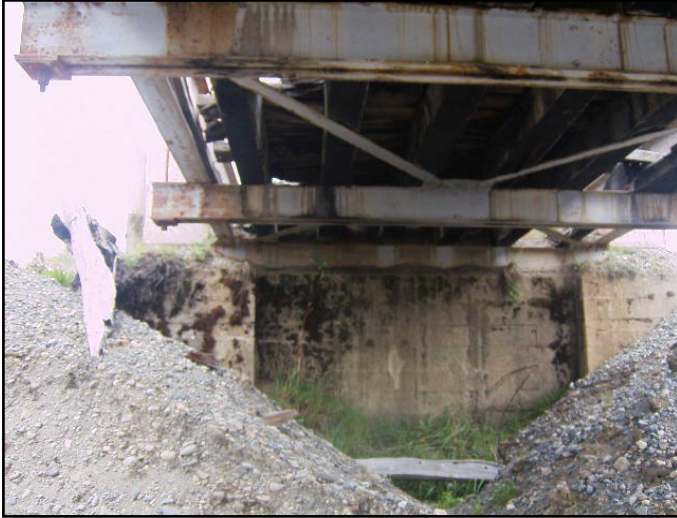
Fotografía 3.15.

Detalle estribo norte donde se observa presencia de moho en mesa de apoyo y oxidación en travesaños.

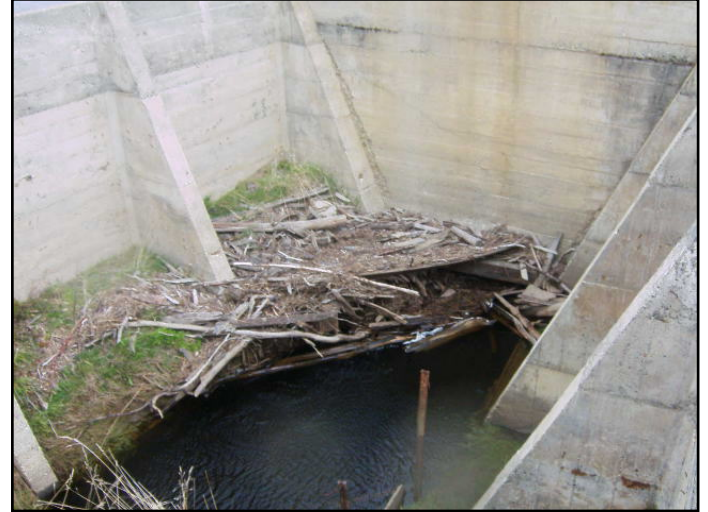
Fotografía 3.16.

Detalle estribo sur donde se observa socavación y por ende, pérdida de relleno estructural; acumulación de troncos.

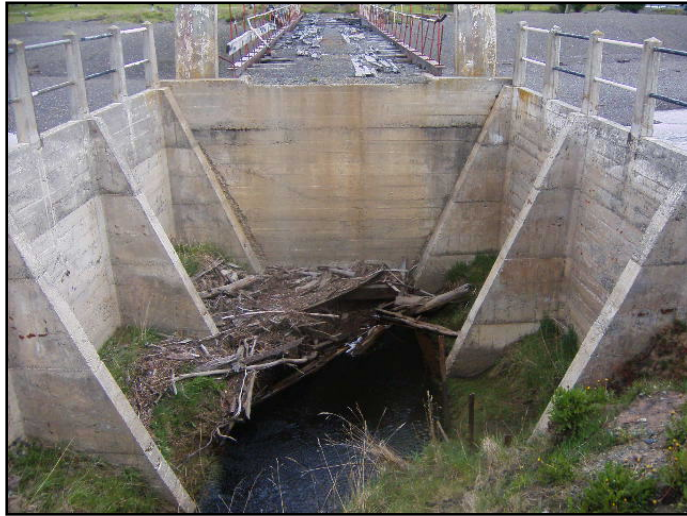
Fotografía 3.17.

Detalle estribo sur donde se observa degradación de color por parte del hormigón.

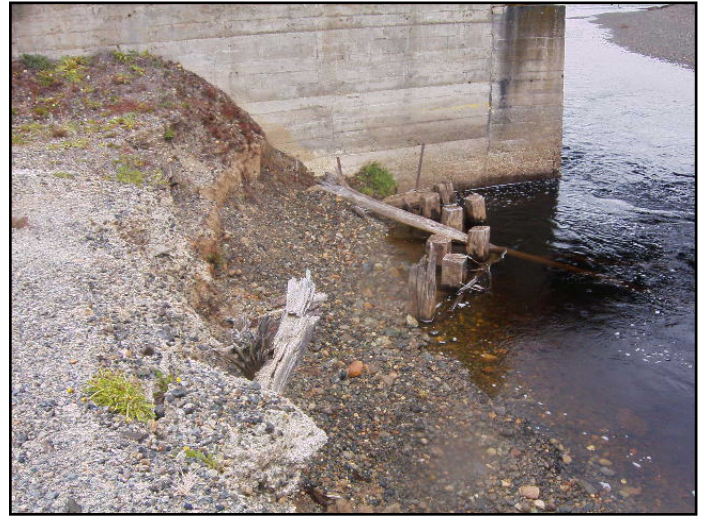
Fotografía 3.18.

En el sector inferior derecho de esta fotografía, se observa un color negro del estribo, bajo el cual existe un paso para el agua del río que arrastra el material granular causando la socavación.

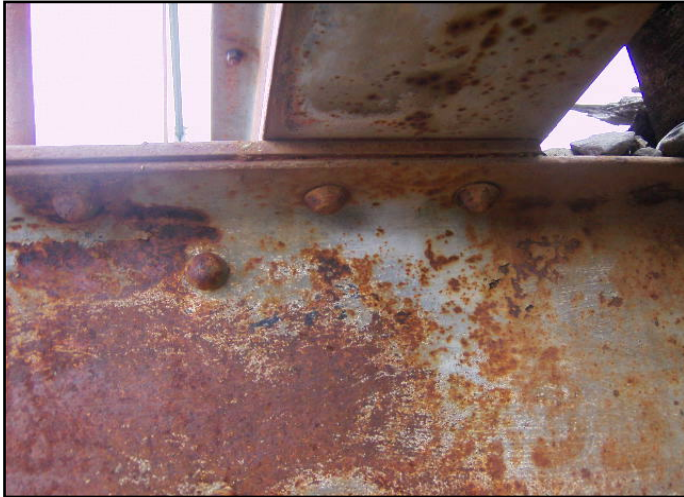
Fotografía 3.19.

Detalle de unión entre travesaño y viga longitudinal mediante pletina. Toda esta estructura presenta un importante grado de corrosión.

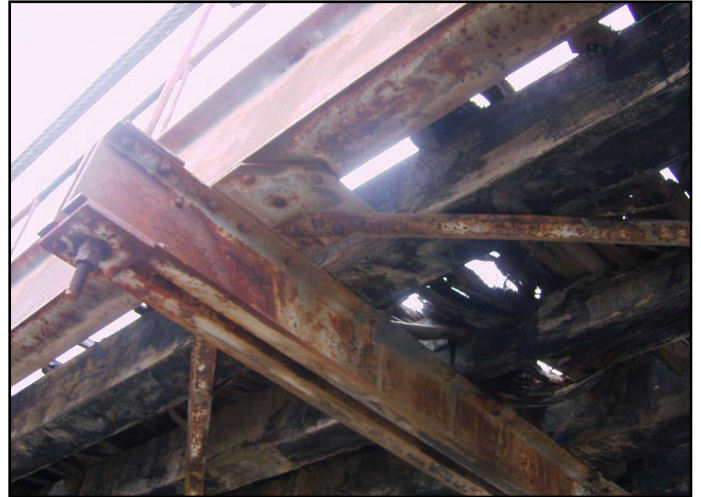
Fotografía 3.20.

A lo señalado en la fotografía 3.19, debemos decir que los arriostramientos horizontales presentan corrosión.

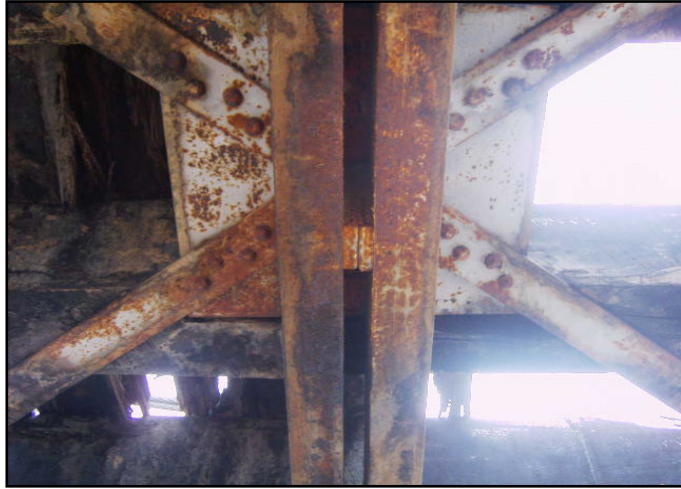
Fotografía 3.21.

Detalle que muestra el estado en que se encuentran los pernos de fijación de los arriostramientos a las placas.

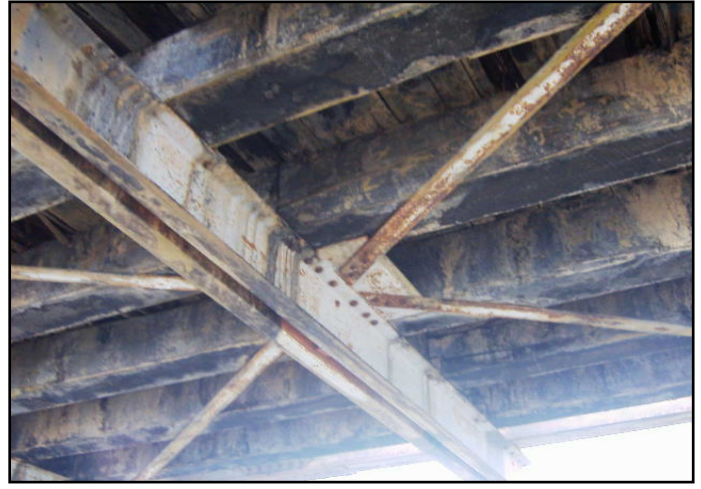
Fotografía 3.22.

Vista inferior del tablero que muestra la condición en que se encuentran las vigas longitudinales de madera.

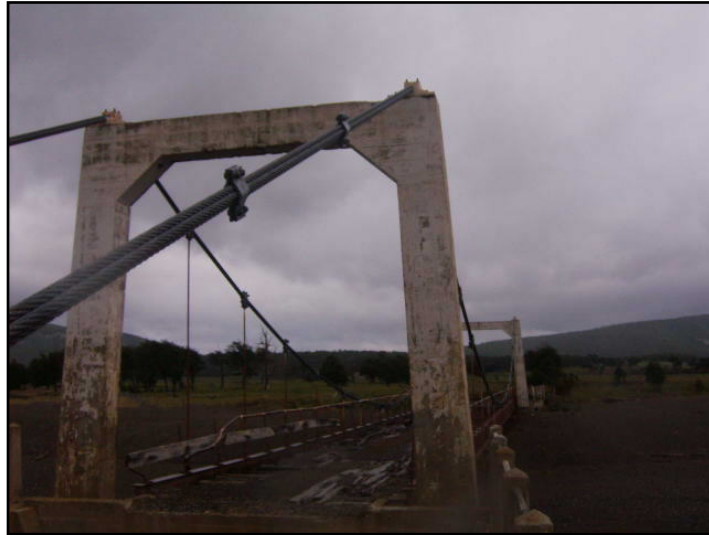
Fotografía 3.23.

Estado en que se encuentra la torre sur del puente (muy similar a la restante) y que nos indica principalmente el descascaramiento de la pintura de terminación y leves pérdidas de sección que en ningún caso afectan sus propiedades estructurales.

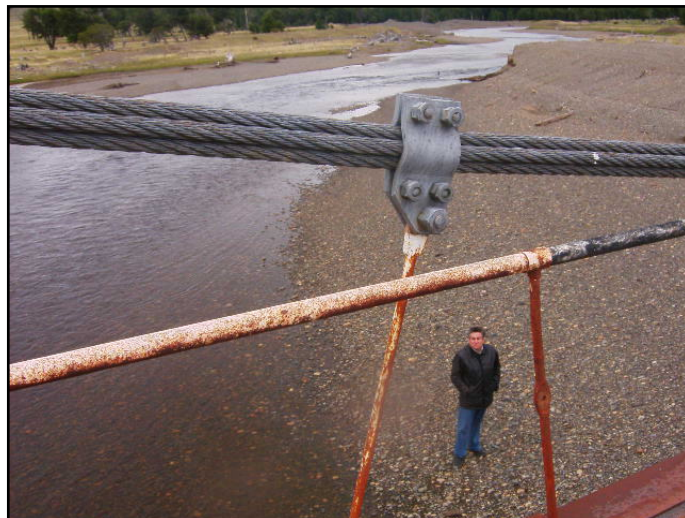
Fotografía 3.25.

En general, el estado de los cables de acero galvanizado, anclajes y tirantes, es bueno, salvo situaciones particulares de falta de verticalidad y oxidación en los tirantes metálicos.

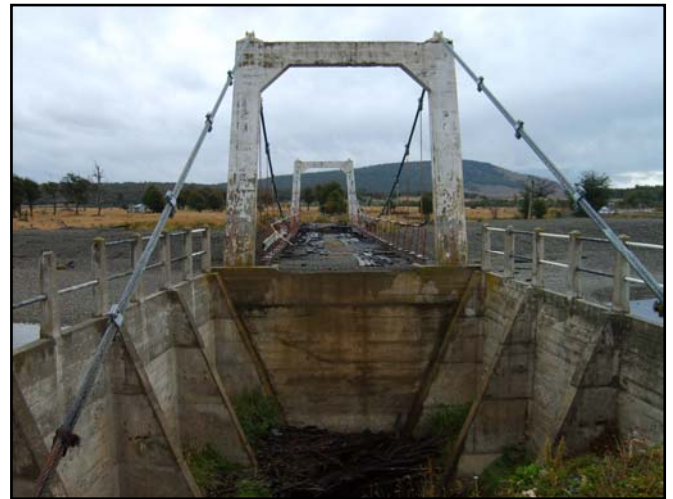
Fotografía 3.27.

Vista longitudinal del puente en sentido sur a norte, donde destacan: estribo sur socavado, cables de acero, torres y tablero completamente deteriorado.

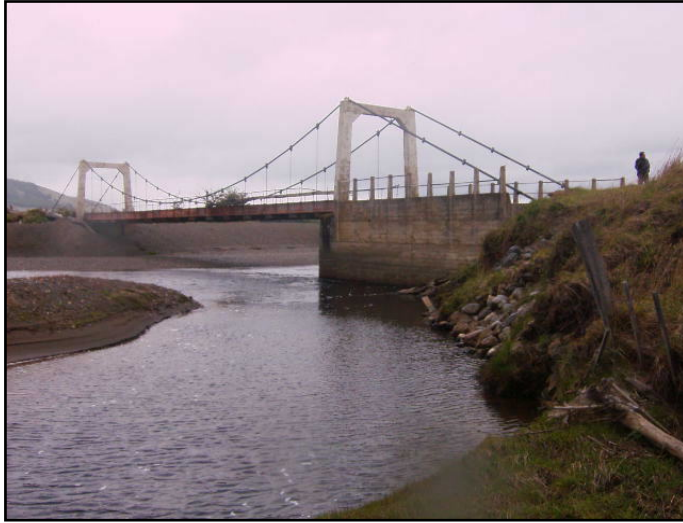
Fotografía 3.28.

Vista surponiente del puente donde se muestra el estribo sur y el material granular acumulado al costado del estribo norte.

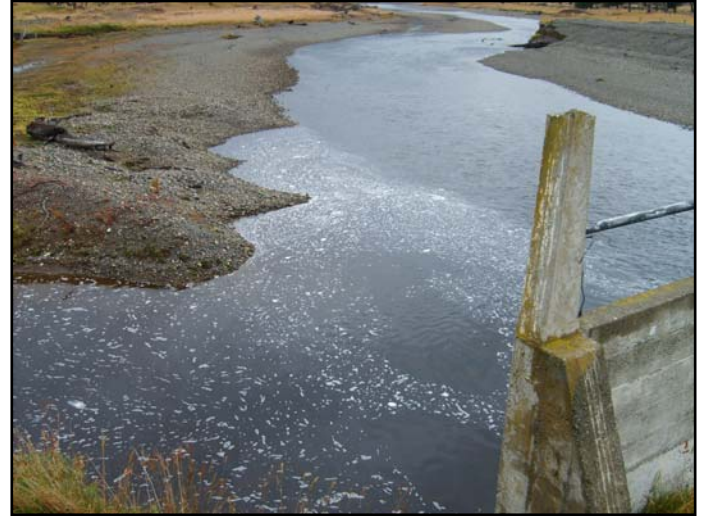
Fotografía 3.29.

Sentido de escurrimiento del río y acumulación de agua (meandro) al costado del estribo sur del puente.
