RESCATE PATRIMONIO HISTÓRICO REGIONAL PUENTE COLGANTE EN
RÍO RUBENS

TRABAJO DE TITULACIÓN PARA OPTAR AL TÍTULO DE
CONSTRUCTOR CIVIL

Punta Arenas, Chile
2008

INSPECCIÓN Y EVALUACIÓN DE DAÑOS DEL PUENTE COLGANTE RUBENS

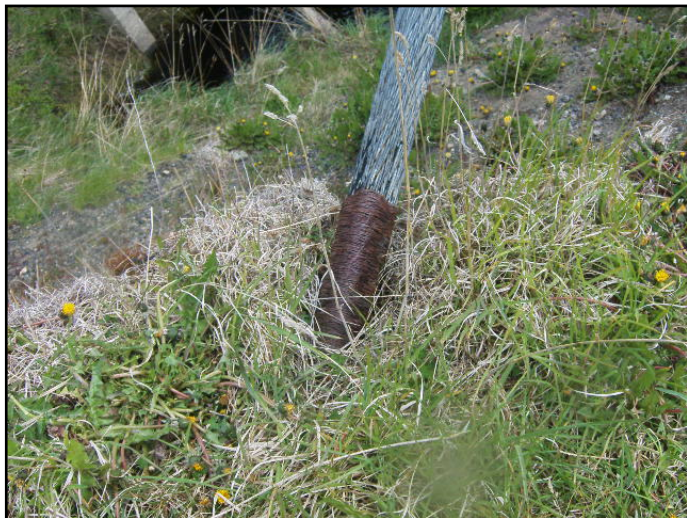
Fotografía 3.24.

Esto corresponde a un cable de acero (múltiples hebras de igual diámetro) que se ancla en un dado de hormigón ubicado a un par de metros de cada estribo.

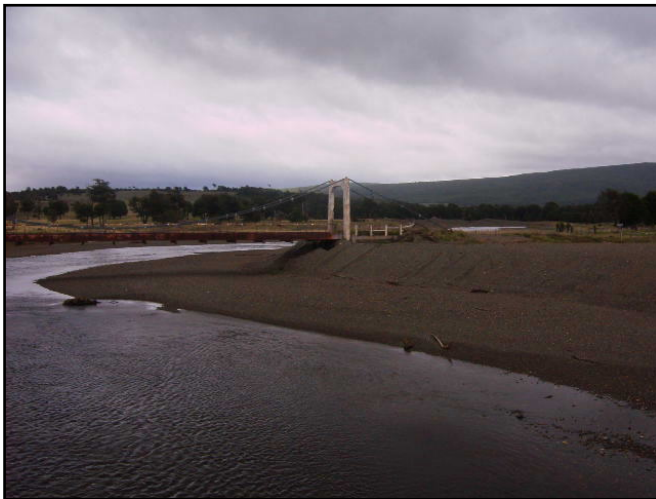
Fotografía 3.26.

Vista general del puente donde se aprecian: viga longitudinal, cables de acero galvanizado, torre y parte del estribo norte.
